# 小池竜田線(東無田橋)28年発生 橋梁災害復旧(過年)工事その2

工事紹介

## 橋梁概要

発注者：熊本県  
 工期：平成29年11月30日～令和元年12月27日  
 工事場所：熊本県上益城郡益城町島田地内  
 構造形式：PC2径間単純ポストテンションT桁橋  
 橋長：78.6m  
 支間長：38.43m  
 有効幅員：10.00m（車道：7.5m 歩道：2.5m）

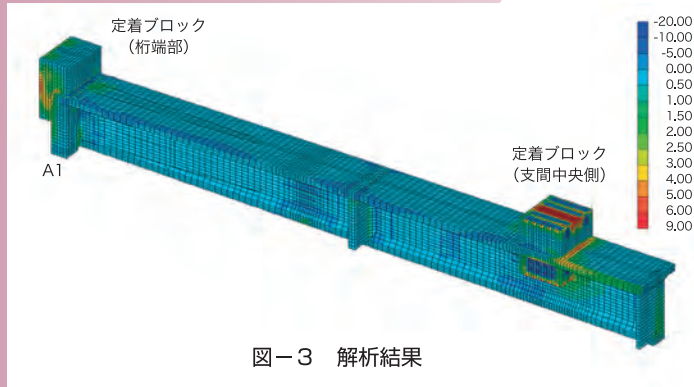
図-3 解析結果

本計画では上部工のジャッキアップ・仮受けに伴い構造系が変化することから(図-2)、ジャッキ操作時の安全性確認と上部工の応力状態確認のため、施工ステップを再現したFEM解析を行いました(図-3)。解析の結果、外ケーブル緊張後において、支間中央側定着ブロック上面の橋軸直角方向引張力に対し、当初の設計では必要鉄筋量を満足しないことがわかったため、鉄筋を追加して補強しました。
